Faculté des Sciences de l'Ingénieur
Département de Métallurgie et Génie des Matériaux

THESE

Présentée en vue de l'obtention du diplôme de DOCTORAT 3^{ème} Cycle (LMD)

Etude de la fissuration à chaud d'un acier austénitique réfractaire

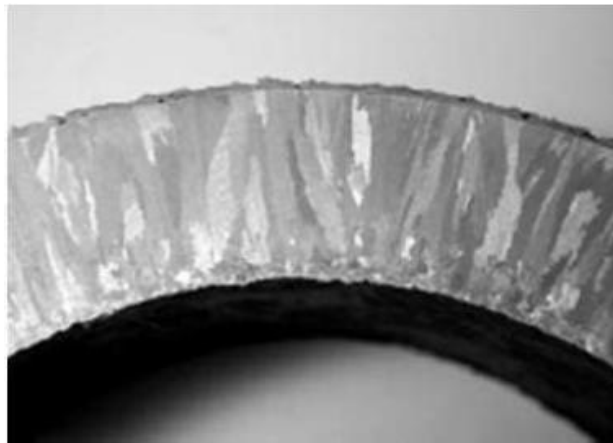
Figure I.11. Macrostructure montrant les grains équiaxes et colonnaires [42]

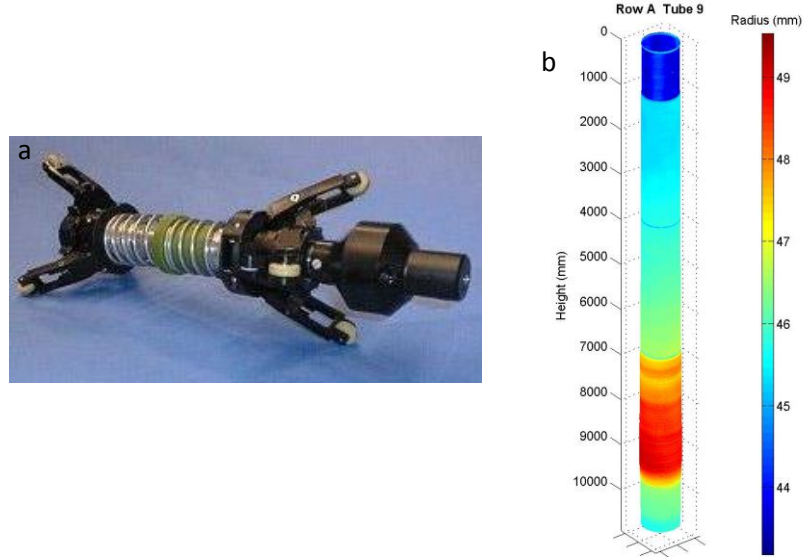
Figure I.14. Technique non destructive par « Laser Optic Tube Inspection System (LOTIS) [76] :

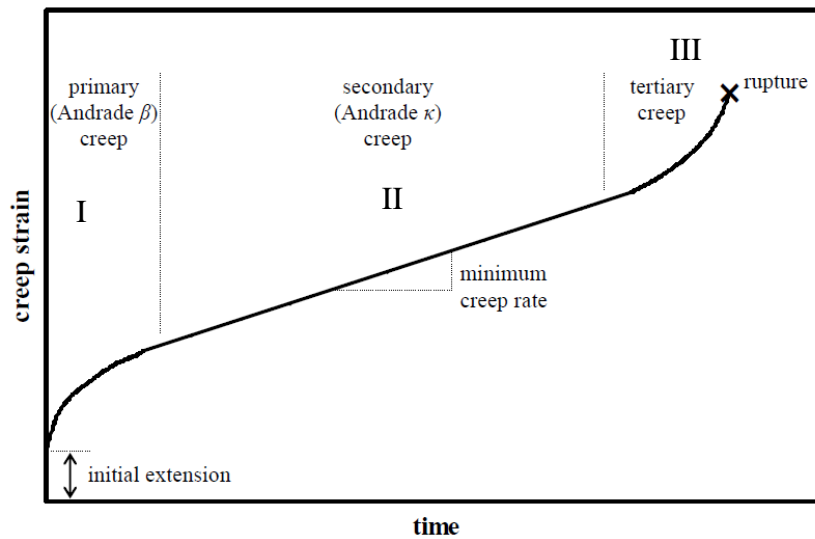
Figure I.15. Allure générale d'une courbe de fluage réalisée sous charge constante [77]

fluage tertiaire (tertiary creep). Cependant; le fluage stationnaire dans le stade II domine souvent le comportement en fluage.

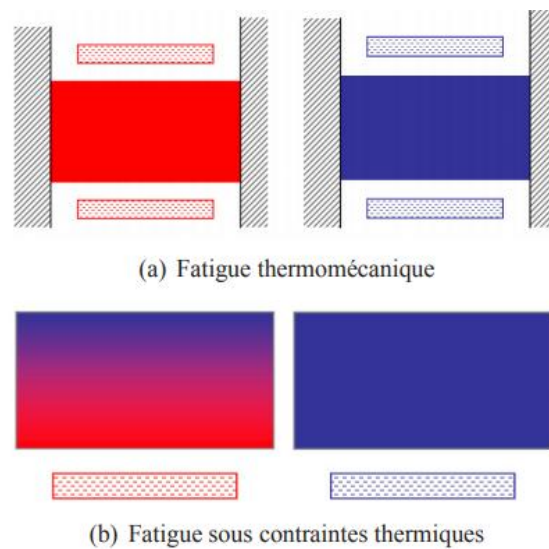
Figure I.17. Fatigue Thermique [82]

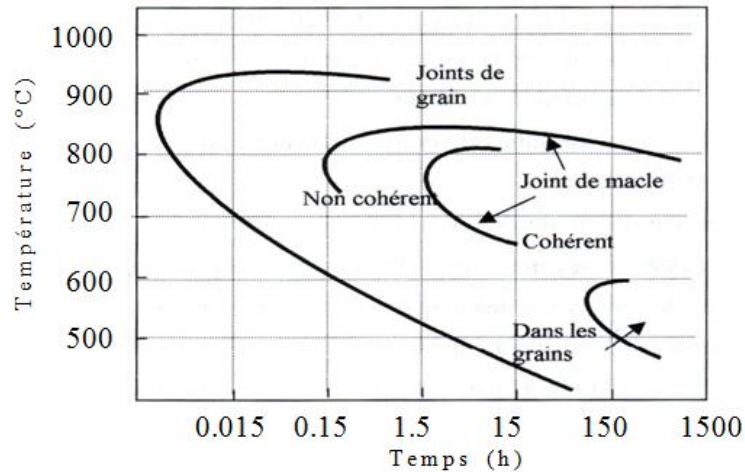
Figure I.20. Diagramme de précipitation de $M_{23}C_6$ dans un acier austénitique [88]

Dans le cas où le précipité constitue un film continu fragile, la rupture se produit uniquement dans le film et elle est complètement fragile. La précipitation aux joints de grains est d'autre part accompagnée d'un appauvrissement de la matrice en l'un ou plusieurs des constituants, ceux dont la teneur dans le précipité est plus élevée que la teneur moyenne. Par exemple, la matrice est appauvrie en chrome et en carbone lorsqu'elle est entourée de carbures de chrome et de fer (Cr_{23}C_6 ou $(\text{Cr,Fe})_{23}\text{C}_6$) qui précipitent aux joints de grains (figure I.20).

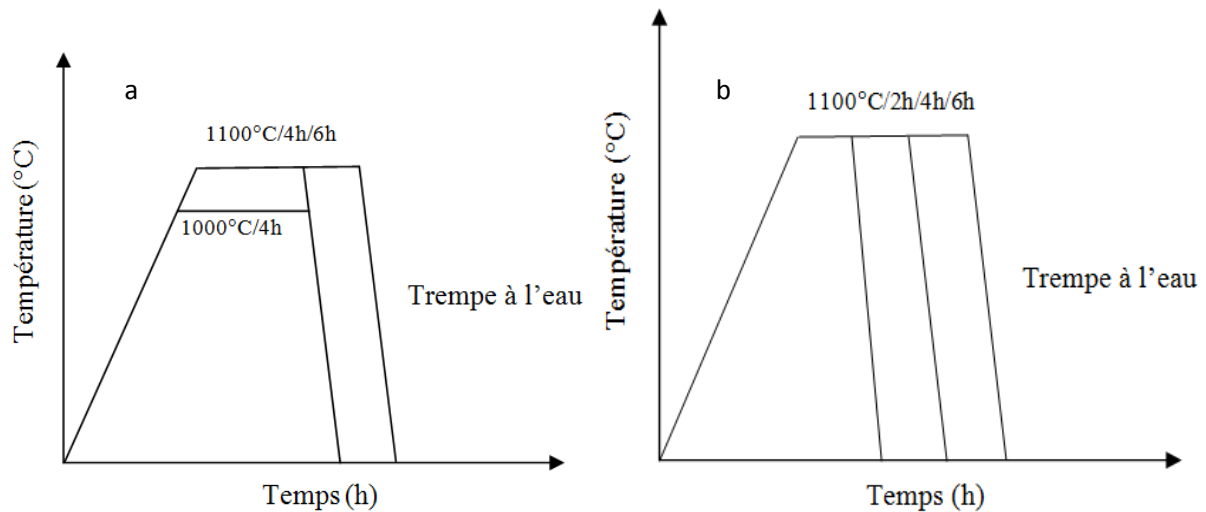
Figure II.3. Cycles des traitements thermiques appliqués à l'acier A1 (a) et A2 (b)

Des travaux ont montré que les évolutions microstructurales pendant le fonctionnement de l'acier HP40 ont un effet décisif sur ces propriétés mécaniques [24-25 et 70-72]. La présence des carbures et leurs morphologies peuvent être contrôlées par l'application d'un traitement thermique approprié. Le traitement de mise en solution est le traitement thermique le plus fréquemment utilisé pour dissoudre les carbures qui se sont précipités au cours du fonctionnement à haute température. Pour assurer une dissolution maximale des carbures, les aciers sont mis en solution dans une plage de températures de 1000 à 1150 °C en fonction de leur composition [69]. Après la mise en solution, ces aciers devront être trempés avec une vitesse de refroidissement suffisamment rapide pour éviter la précipitation de carbures de chrome. Afin de mettre en évidence l'influence du traitement thermique sur la microstructure et les propriétés mécaniques de l'acier HP40 après service, des traitements de mise en solution à 1000°C et 1100°C ont été effectués (figure II.3) dans un four tubulaire. Ces traitements thermiques ont été adoptés aux aciers ayant servi pendant des courtes durées (acier A1 et A2) pour diminuer la densité des carbures qui se sont précipités au cours du fonctionnement de l'acier à haute température. Aussi, l'influence des traitements thermiques sur la présence de la phase fragilisante $\text{Ni}_{16}\text{Nb}_6\text{Si}_7$ formé au cours de service a été étudiée. Les modifications microstructurales et les changements des propriétés mécaniques ont été caractérisés après traitement thermique.

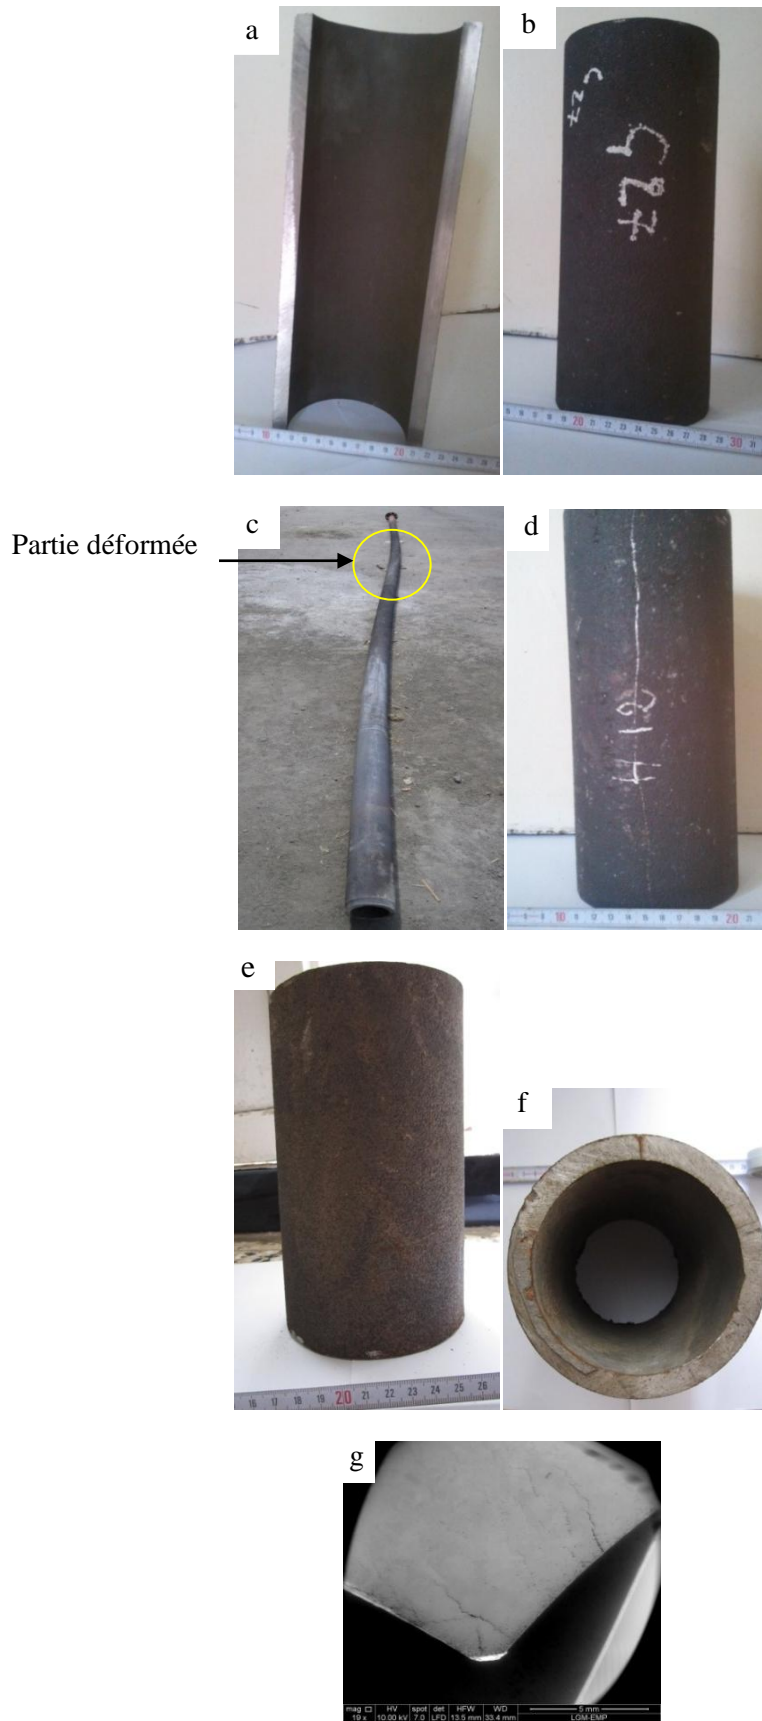
Figure III.1. Observations macrographiques des tubes ayant déjà servis après : 5760h (a-b), 8640h (c-d), 60480h non endommagés (e-f) et g. 60480h endommagé

L'inspection visuelle de tube retiré du four après 7 ans de service (figure III.1 e-f) montre des traces de corrosion répartie sur la face interne et externe. Les cycles d'arrêt supplémentaires peuvent causer de tels dommages entraînant la rupture de la couche d'oxydes protectrice. Des fissures sont clairement visibles sur le tube éclaté après 7ans de service (figure III.1 g).

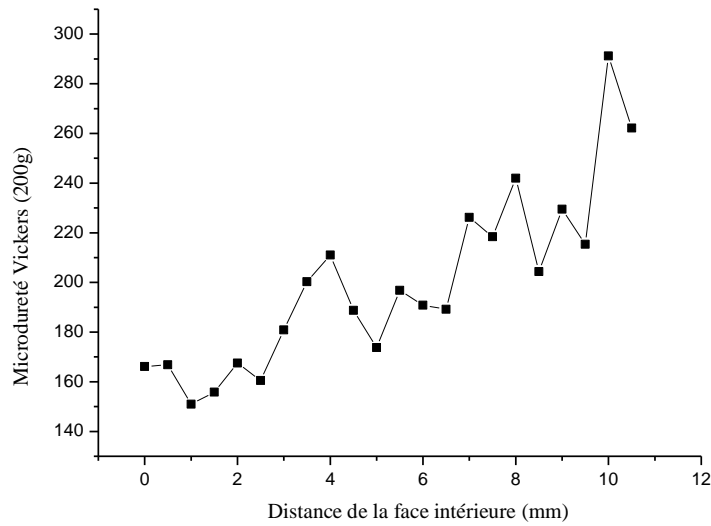
Figure III.24. Profil de dureté de l'acier A1
