الجمهورية الجزائرية الديمقراطية الشعبية

REPUBLIQUE ALGERIENNE DEMOCRATIQUE ET POPULAIRE

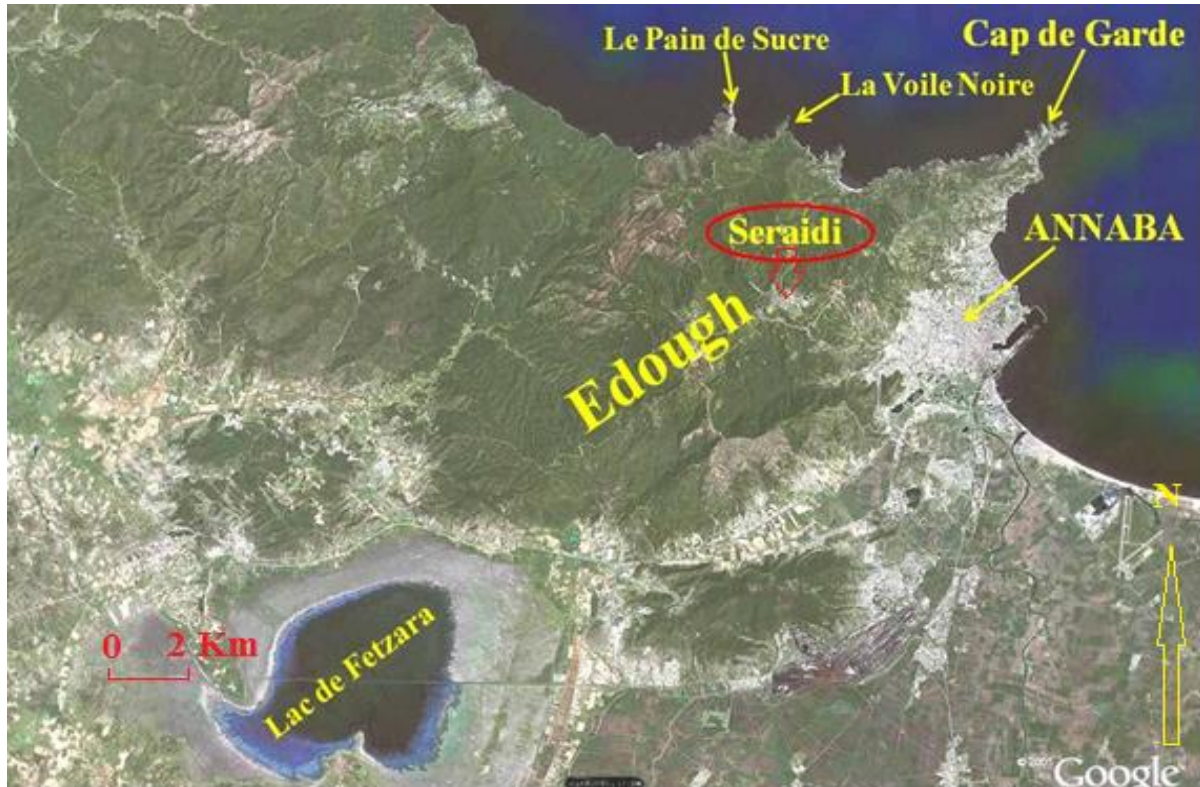
**Figure 01** : Localisation géographique des sites d'étude

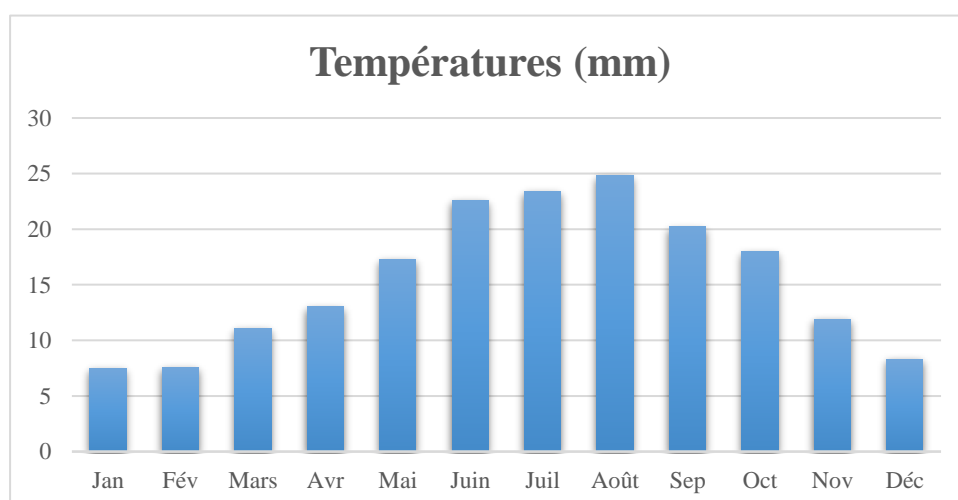
**Figure 04 :** Températures moyennes mensuelles en (°C) de la région de Seraïdi (2001-2011)

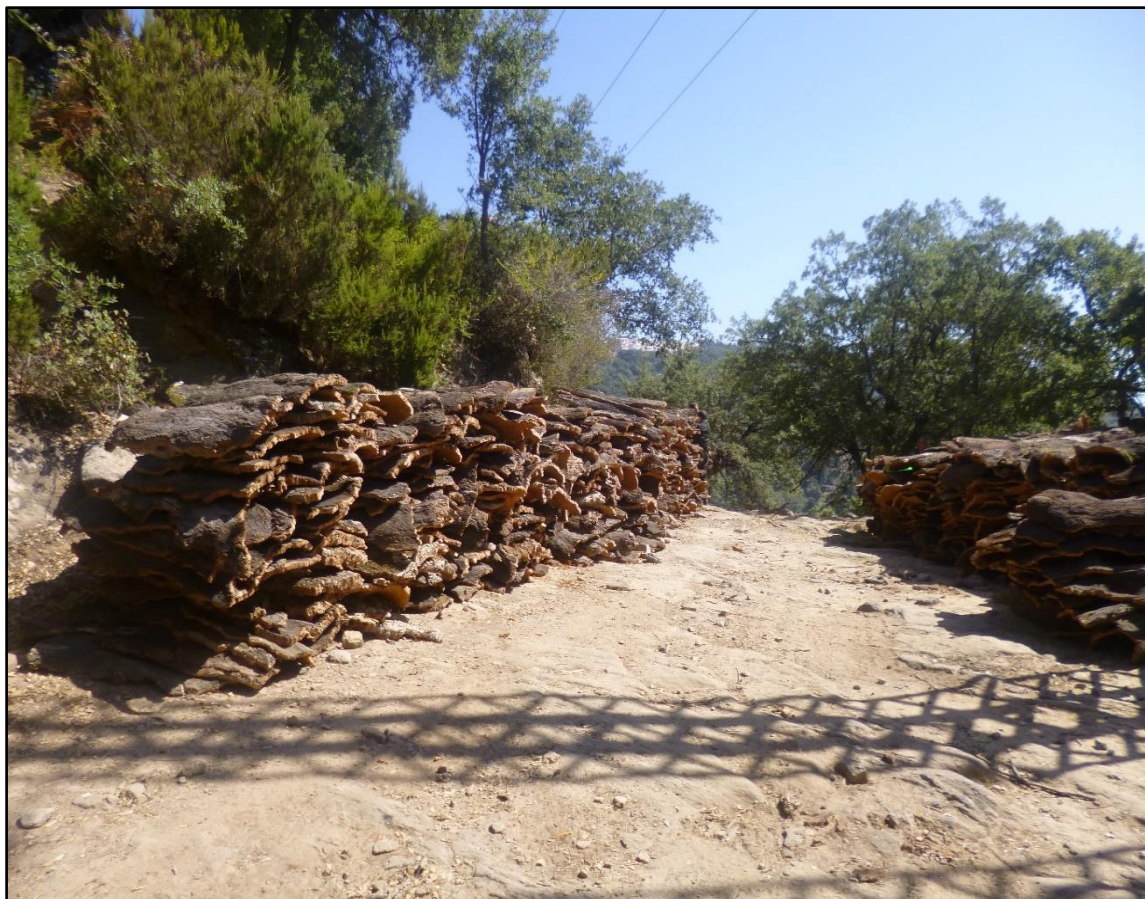
**Figure 14.** Récolte du liège à Seraïdi aout 2016 (Originale)

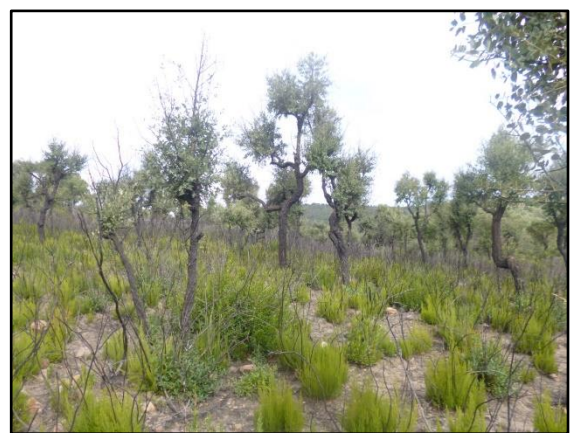
**Figure 22.** Subéraie 12 mois après incendie d'été 2015 (Originale)

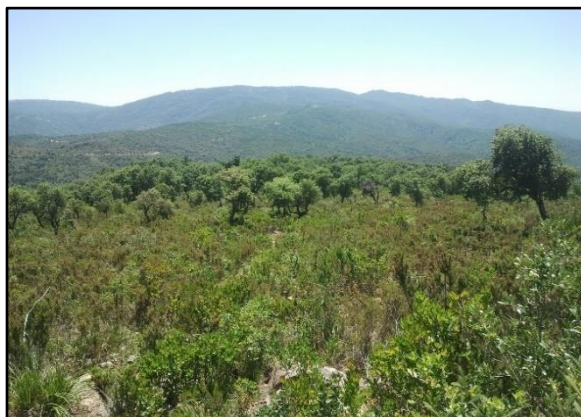
**Figure 23.** Récupération d'une subéraie 02 ans après incendie d'été 2012 (Originale)

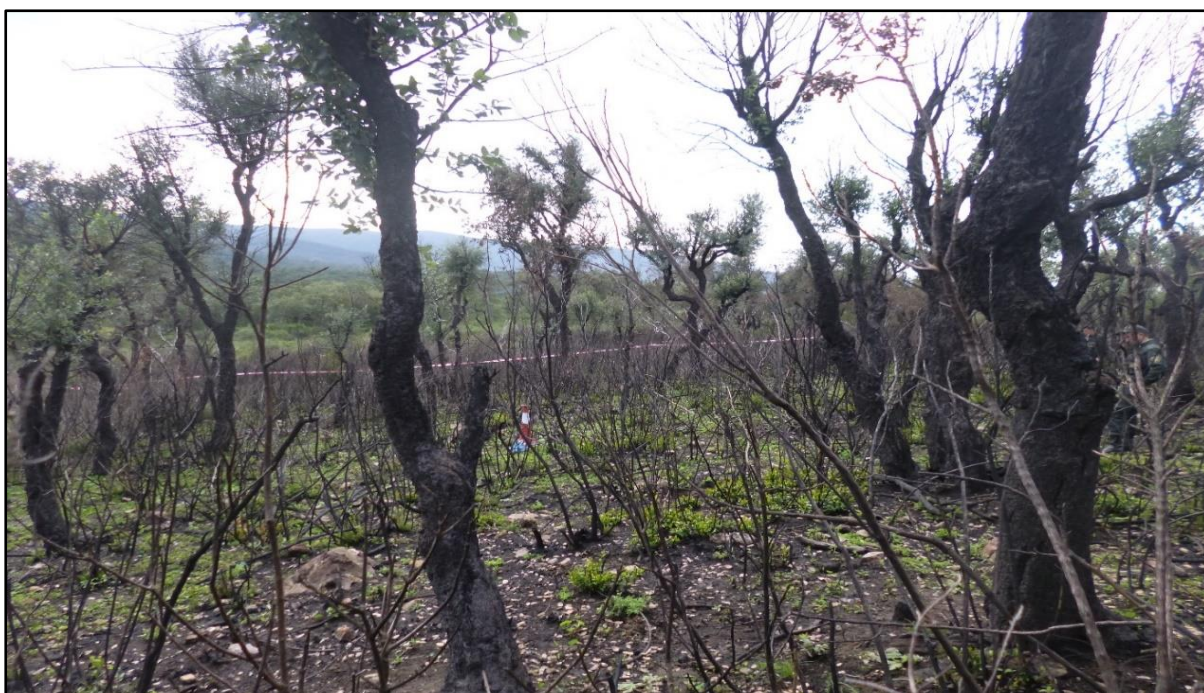
**Figure 31** : Délimitation de la parcelle incendiée d'Ain Attaoua 06 mois après passage du feu  
(Originale)

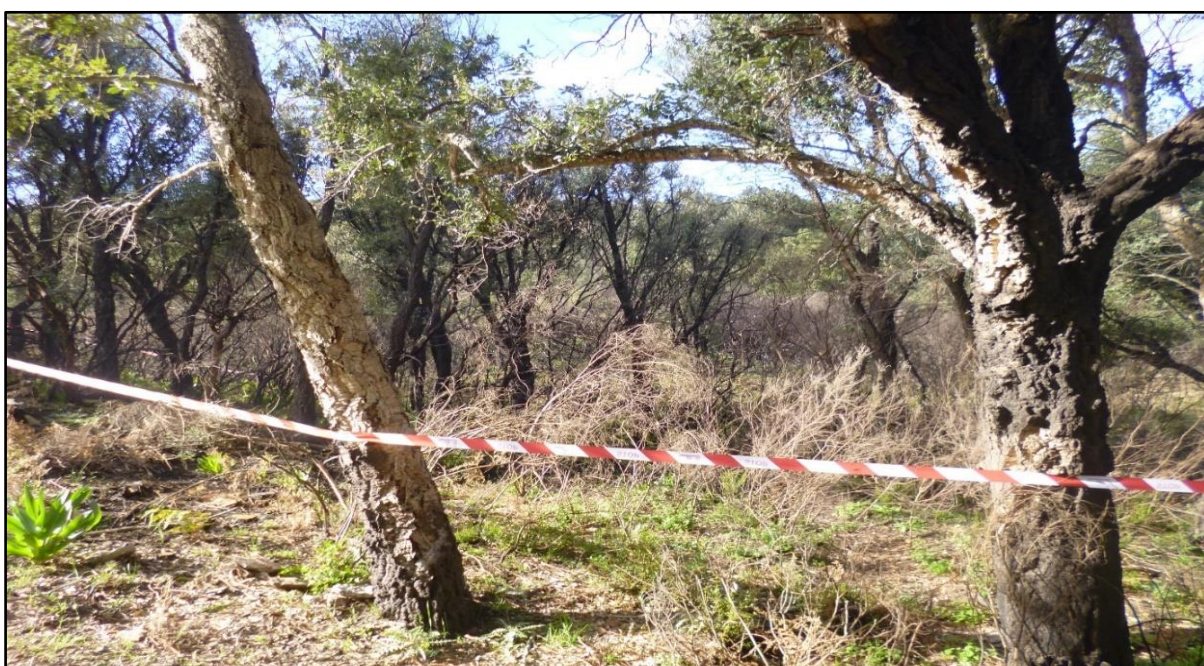
**Figure 32** : Délimitation de la parcelle incendiée d'El Faham 06 mois après passage du feu  
(Originale)

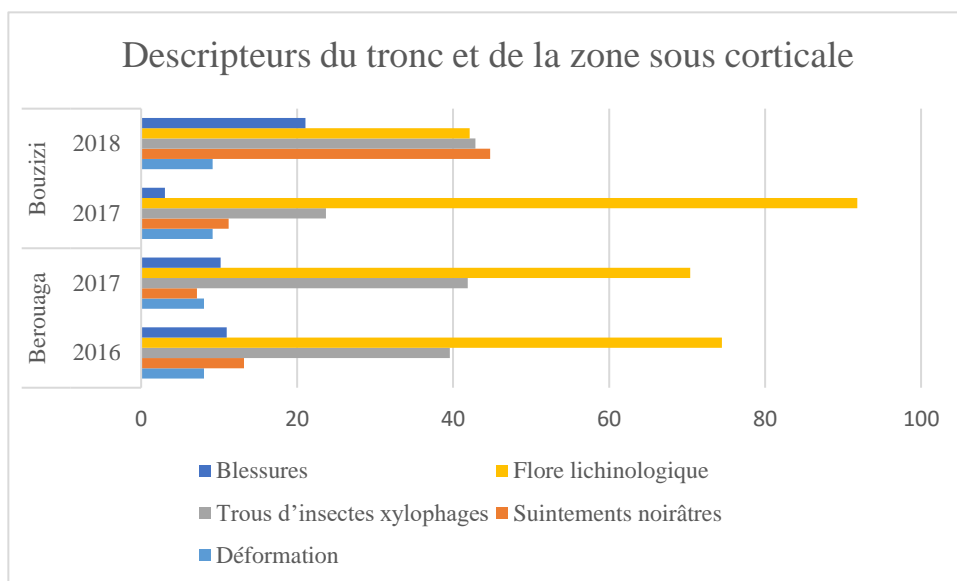
**Figure 40 :** Descripteurs de l'état sanitaire du tronc et de la zone sous corticale des arbres échantillons des 2 sites durant les années d'étude

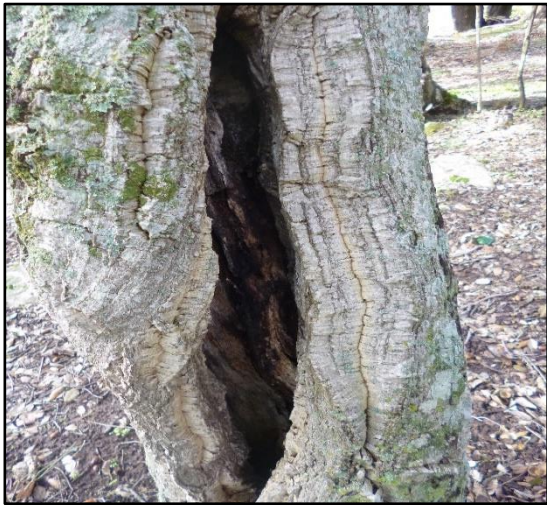
**Figure 41 : Crevasse (Originale)**

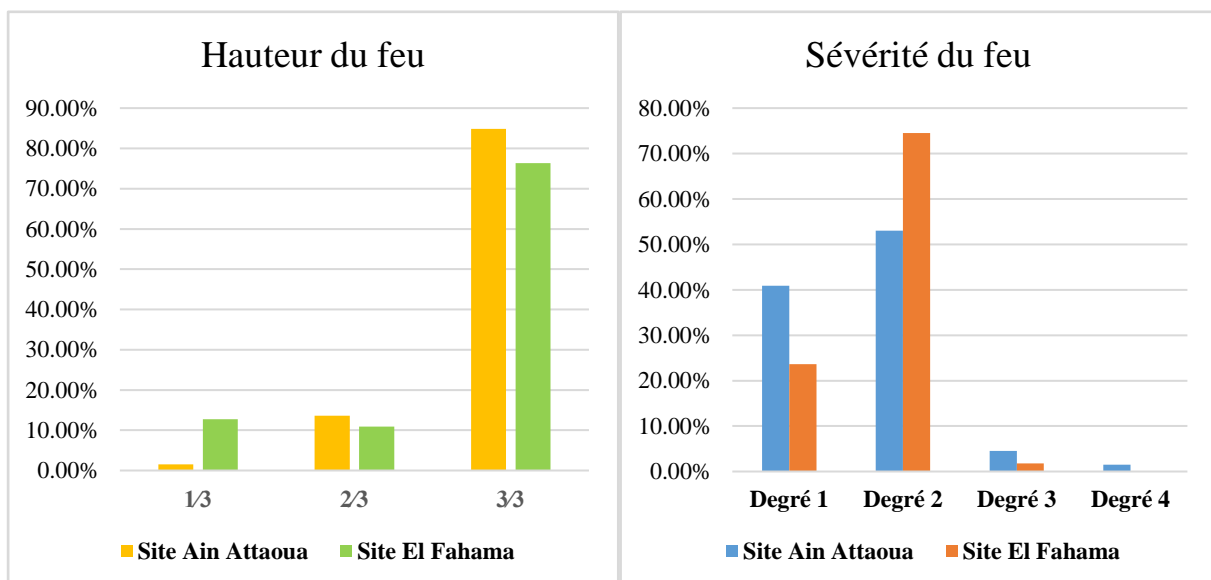
**Figure 56 :** Hauteur du feu au niveau des arbres de deux sites d'études (à gauche) et le degré de brûlure des arbres échantillons (à droite) ; ont été pris 06 mois après incendié.

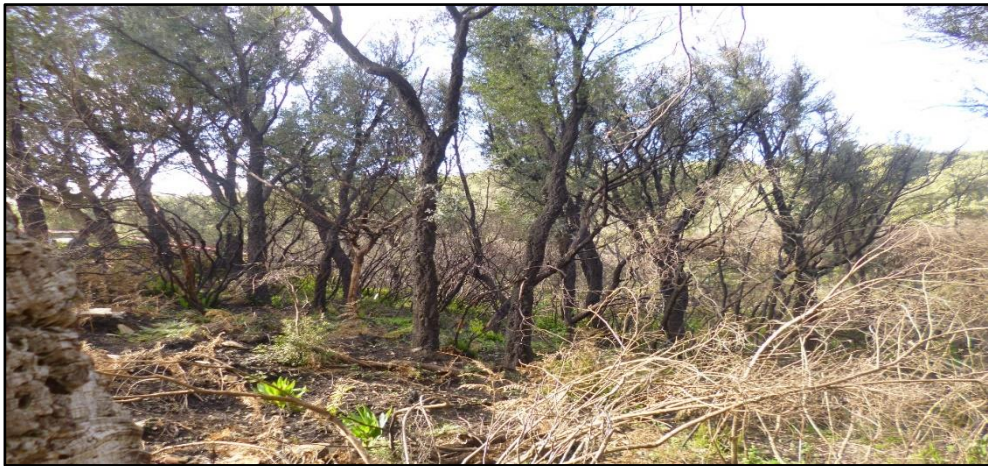
**Figure 57 :** Site El Fahama après 06 mois du passage de feu (Originale)

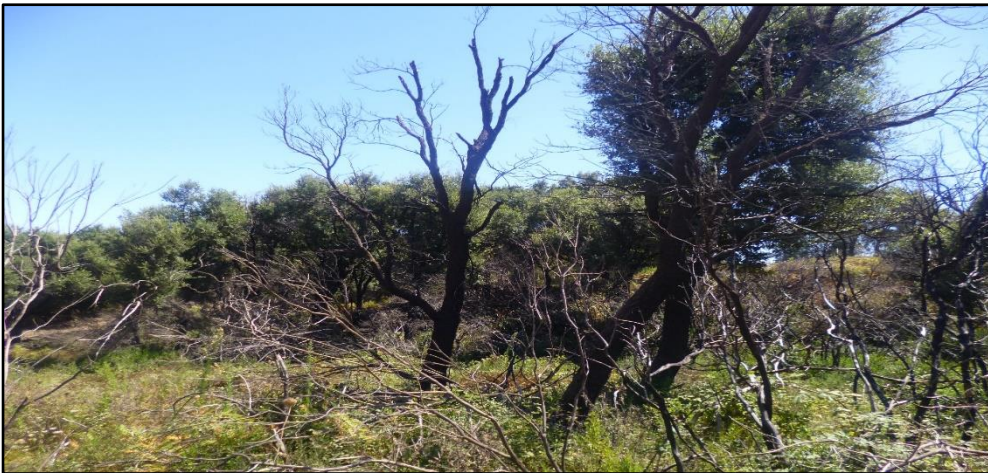
**Figure 58 :** Site El Fahama après 12 mois du passage de feu (Originale)

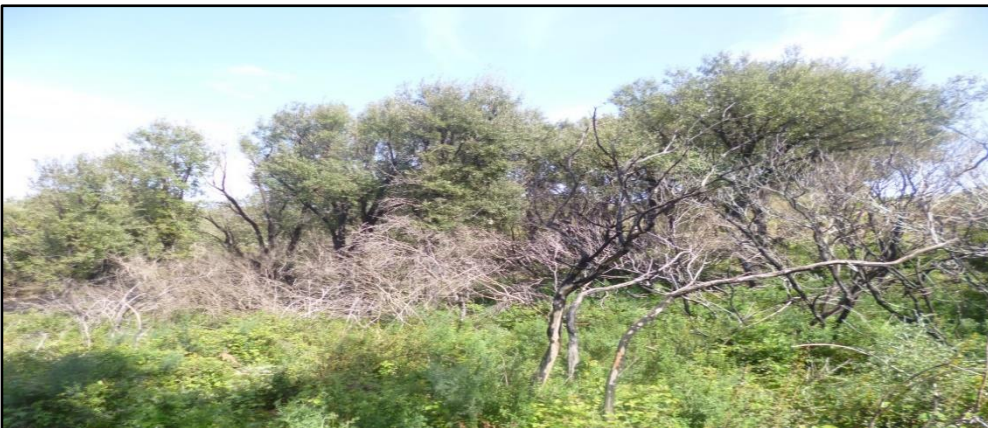
**Figure 59 :** Subéraie El Fahama après 18 mois de passage du feu (Originale)

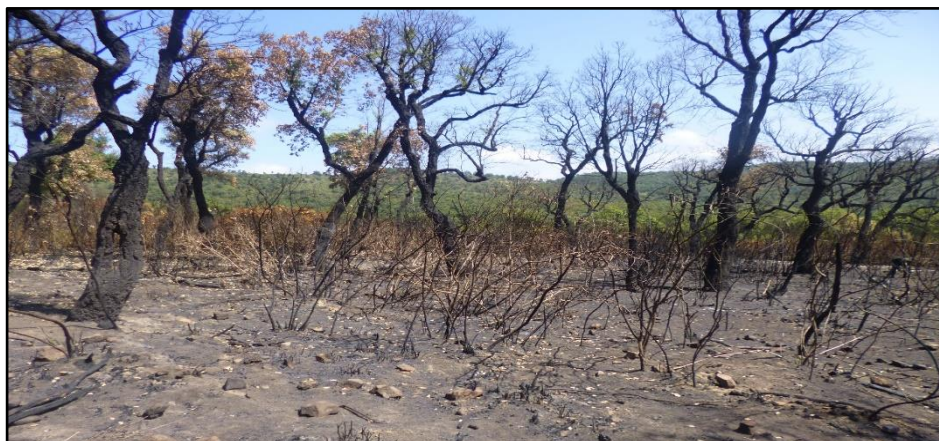
**Figure 60** : Ain Attaoua après 01 mois du passage du feu (Originale)

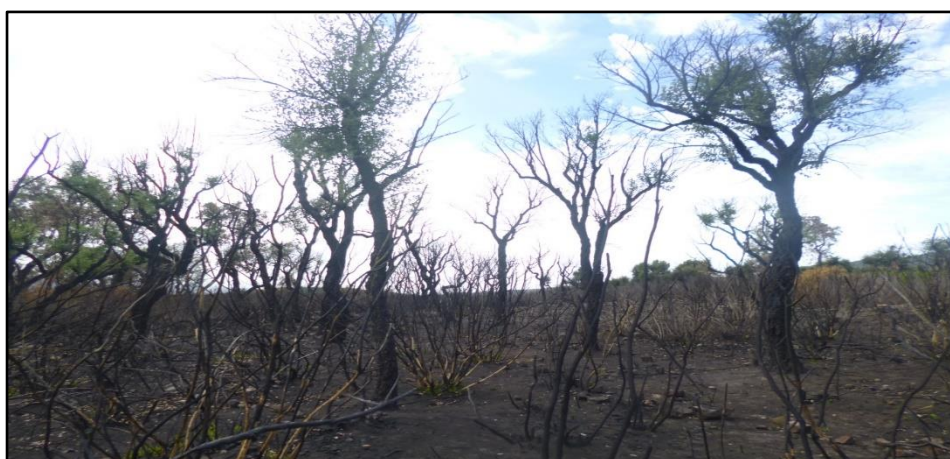
**Figure 61** : Ain Attaoua après 03 mois du passage du feu (Originale)

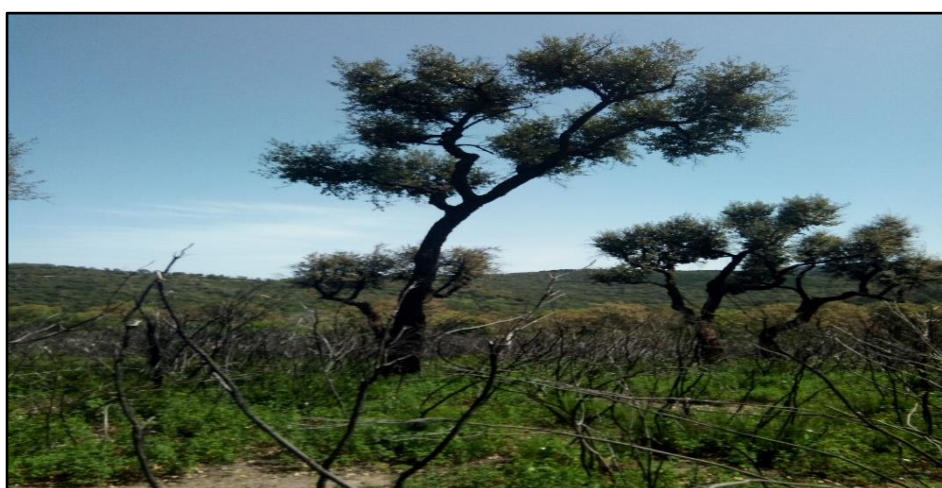
**Figure 62** : Ain Attaoua après 18 mois du passage du feu (Originale)

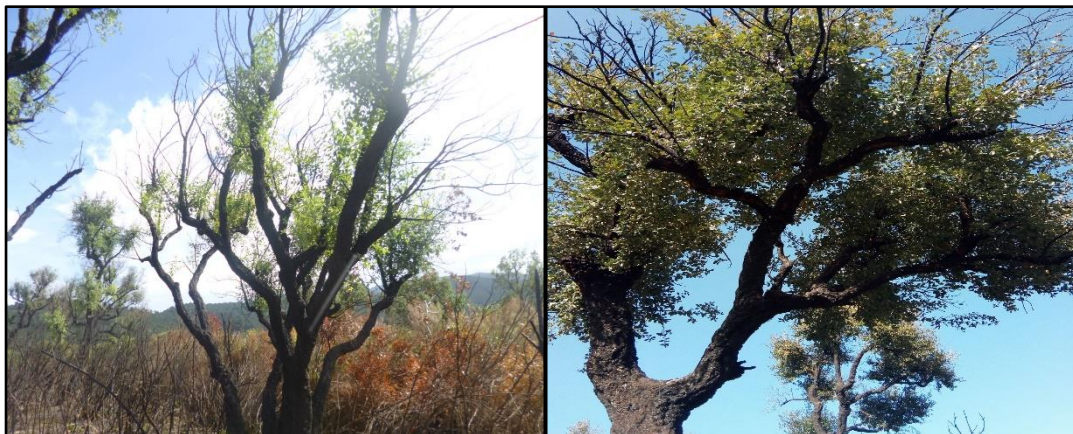
**Figure 65 :** Reprise végétative des arbres brûlés à Ain Attaoua (à gauche ; après 03 mois et à droite ; après 18 mois) de passage du feu (Originale)

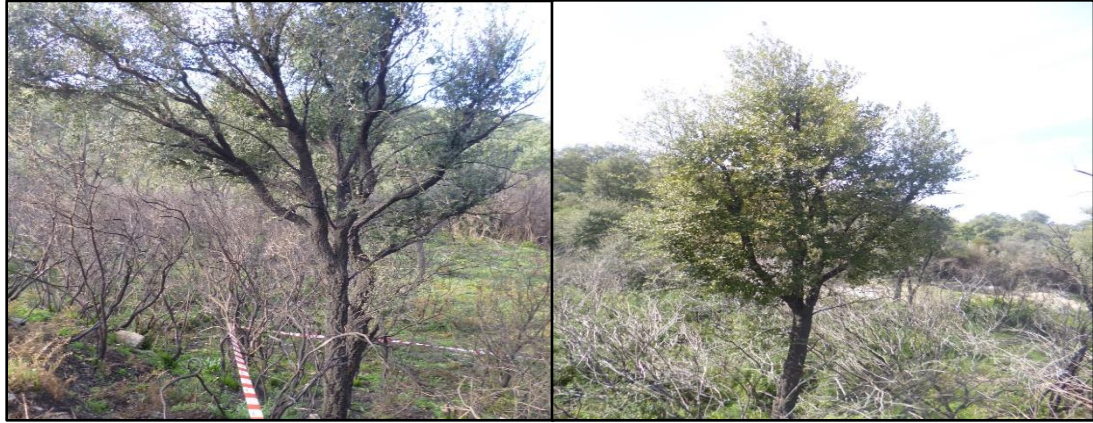
**Figure 66 :** Reprise végétative des arbres brûlés à El Fahama (à gauche après 06 mois) et (à droite après 18 mois) de passage du feu (Originale)

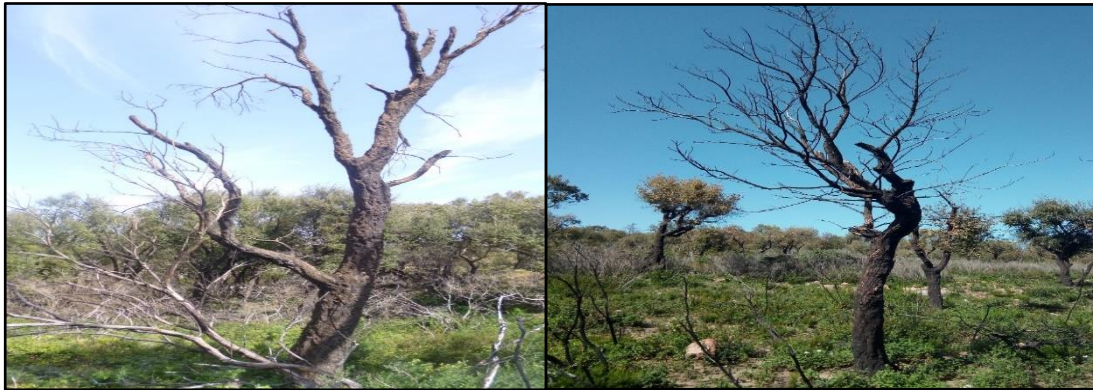
**Figure 67 :** Arbres morts après l'incendie (à gauche ; El Fahama) et (à droite ; Ain Attaoua (Originale)

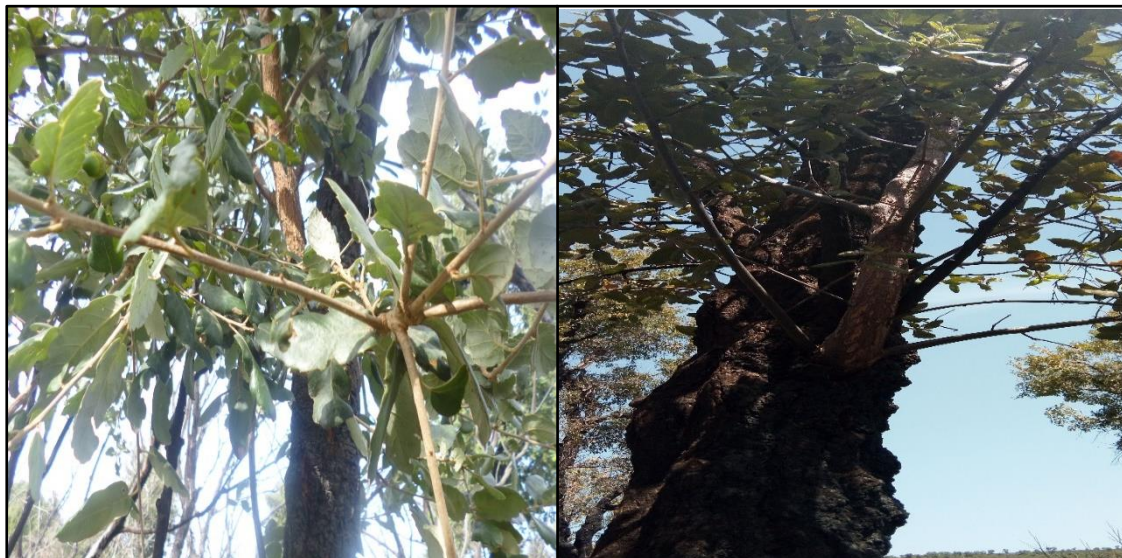
**Figure 68 :** Rejets de la couronne après l'incendie : 12 mois après le feu (à gauche ; site El Fahama) et environ 18 mois après le feu (à droite ; site Ain Attaoua) (Originale)

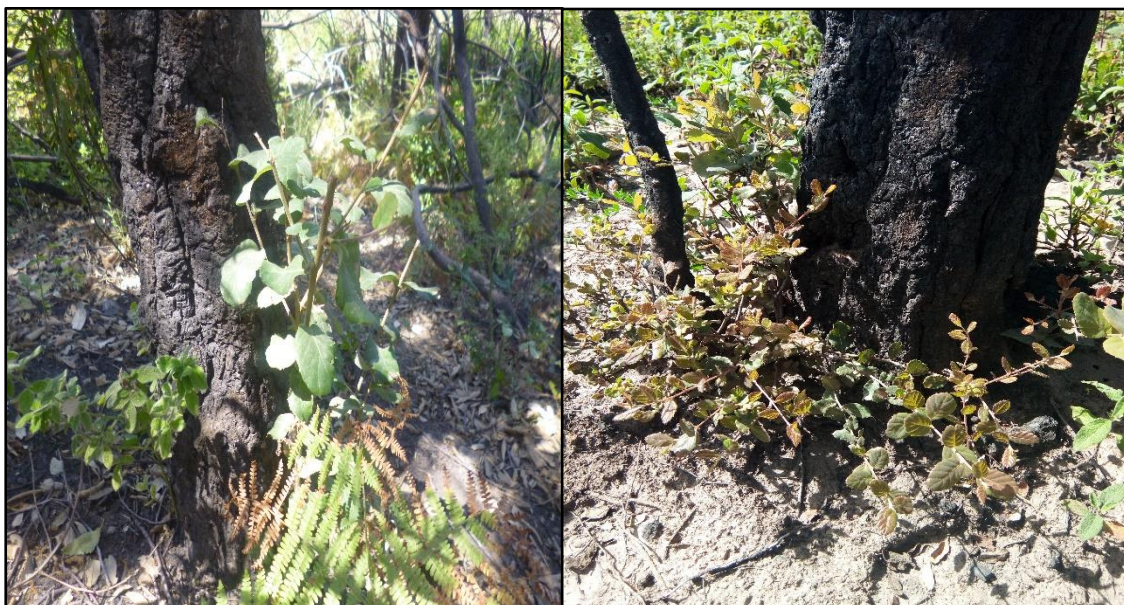
**Figure 69:** Rejets de base après un incendie : 12 mois après le feu (à gauche ; site El Fahama) et environ 18 mois après le feu (à droite ; site Ain Attaoua) (Originale)

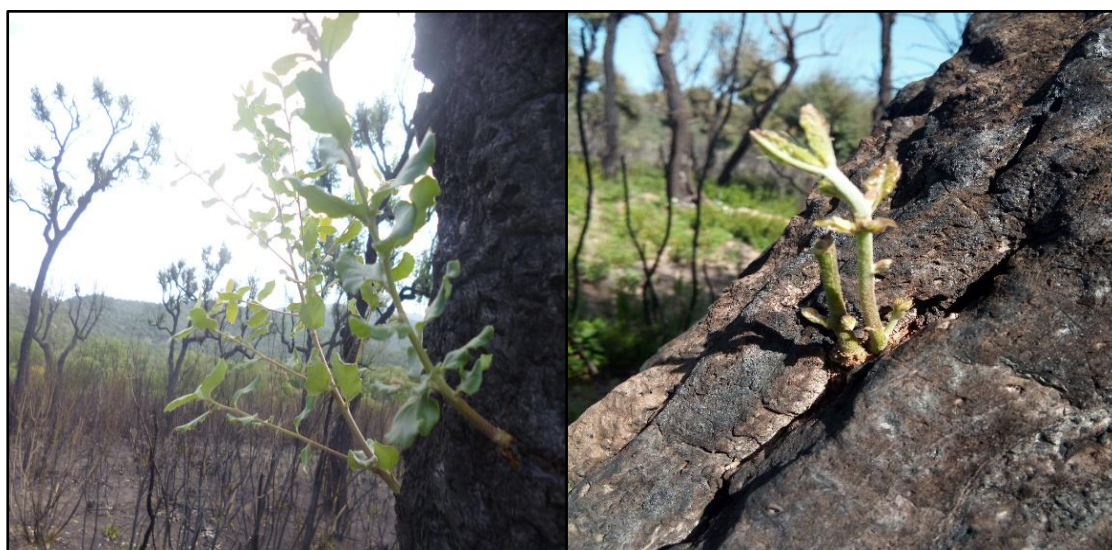
**Figure 70 :** Régénérations à partir des bourgeons dormants (épicormiques) au niveau du site Ain Attaoua (à gauche ; 03 mois après passage du feu) et (à droite ; 18 mois après) (Originale)

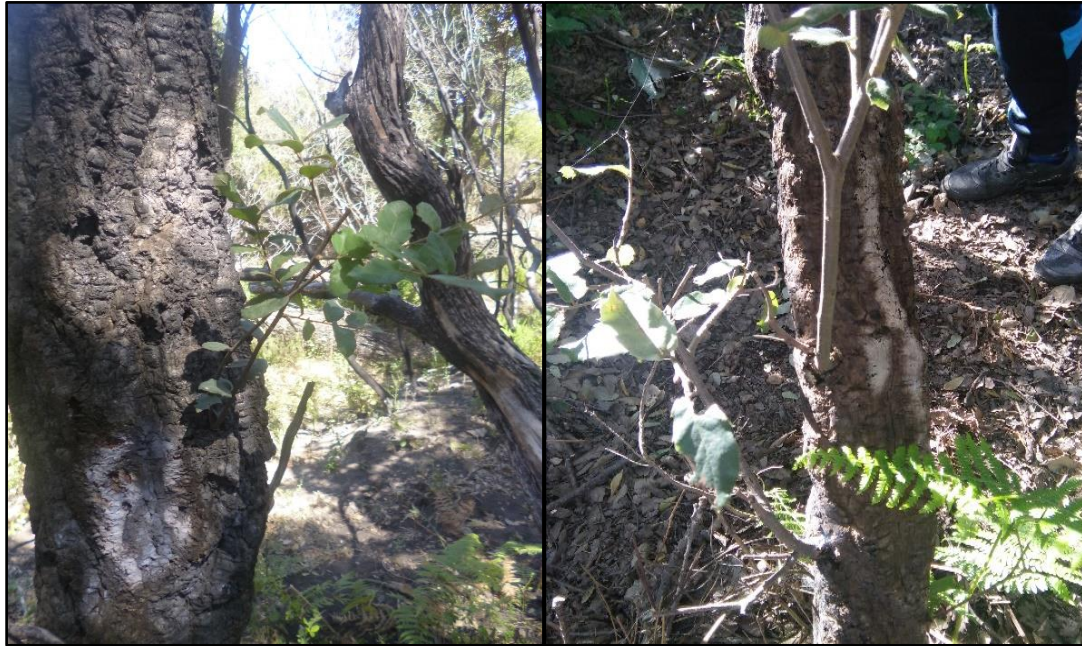
**Figure 71** : Régénérations épïcormiques (repousse à partir d'un bourgeon dormant) au niveau du site El Fahama (à gauche ; 12 mois après passage du feu) et (à droite ; 30 mois après passage du feu) (Originale)

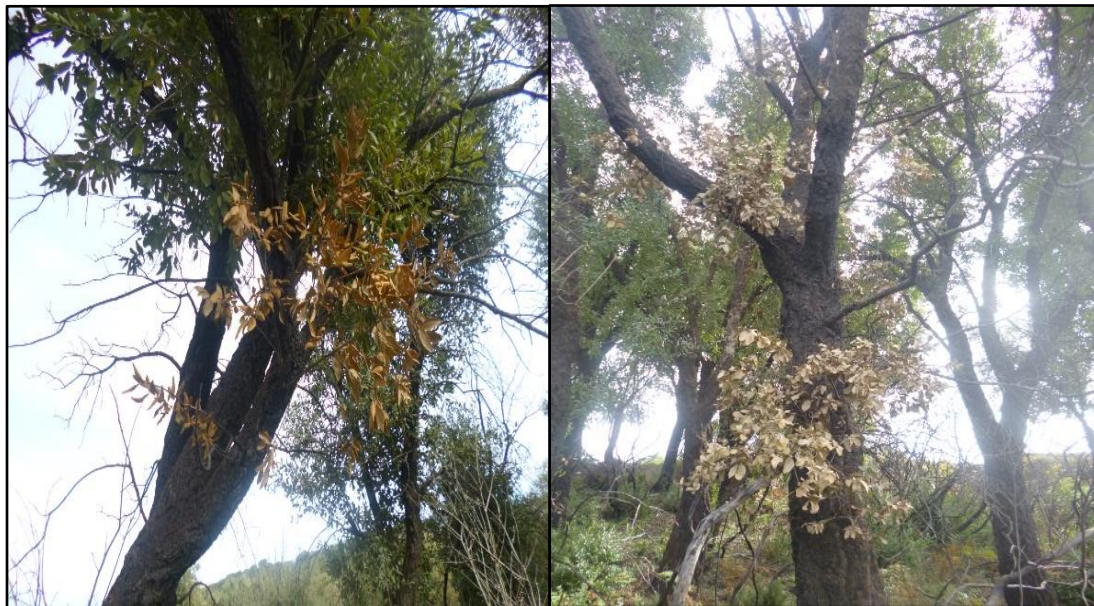
**Figure 72** : Rejets de la couronne séchés au niveau du site El Fahama après 12 mois du passage du feu (Originale)

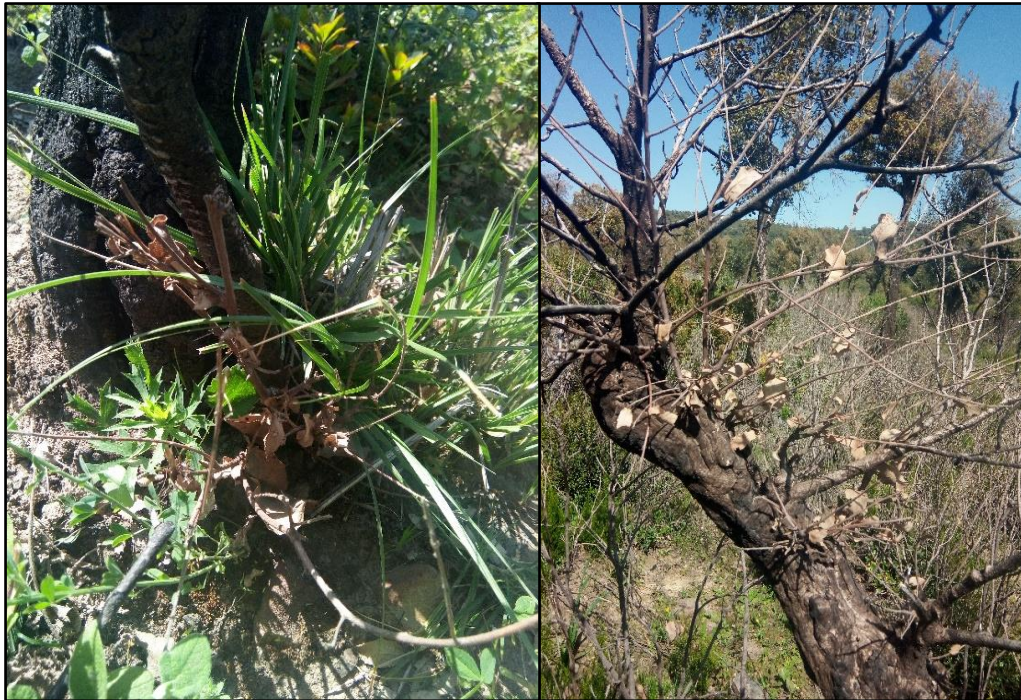
**Figure 73 :** Régénération séché au niveau du site Ain Attaoua 18 mois après le feu (à gauche ; rejet de base séché) et (à droite ; mortalité différée) (Originale)

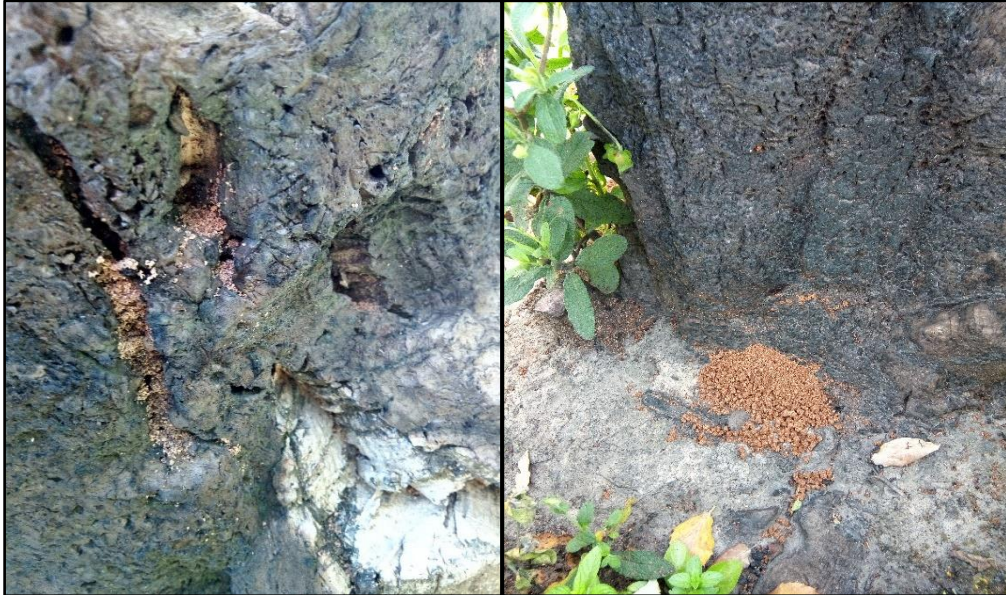
**Figure 75 :** Signe de la présence de *Platypus cylindrus* sur le tronc : sciure de bois jaune orangé sortant des trous d'entrée à Ain Attaoua après 18 mois de passage du feu (Originale)

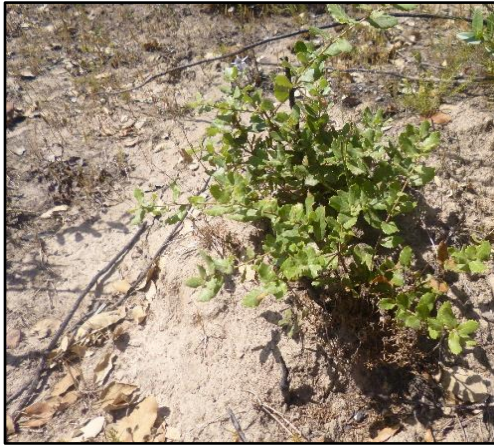
**Figure 77** : Drageons de chêne-liège émis suite à l'incendie (Originale)
