Badji Mokhtar Annaba University
Université Badji Mokhtar – Annaba
Faculté de Technologie
Département de Métallurgie

Doctorat

Etude de l'endommagement par usure d'un outil d'extrusion à chaud d'alliage d'aluminium en acier H13

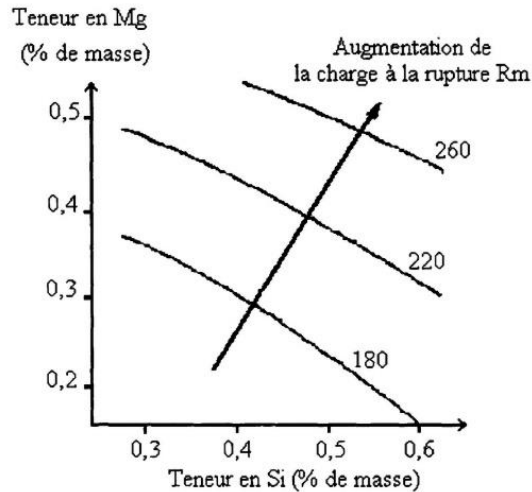
Figure.I.21 : Influence de la quantité de magnésium et silicium sur la charge à la rupture des alliages d'aluminium de la série 6000. [62].

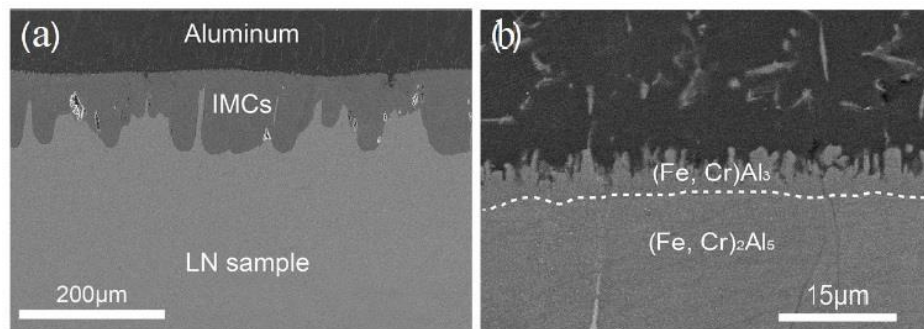
Figure.I.38 : a) Vue en coupe de l'échantillon nitruré après attaque chimique dans l'aluminium à 750°C pendant 30 min d'un acier h13 nitruré, b) détails à l'interface couche d'intermétalliques formés-aluminium [7].

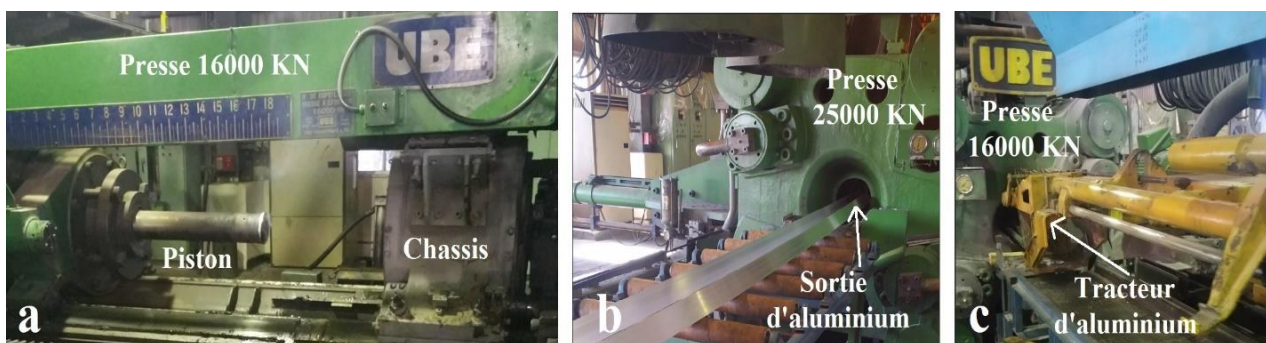
Figure.II.2 : Composantes des presses d'extrusion : a) Piston d'extrusion et Châssis de la Presse d'extrusion, b) Sortie de profilé d'aluminium extrudé du côté arrière de la presse et c) Dispositif tracteur des profilés d'aluminium extrudés dans la presse

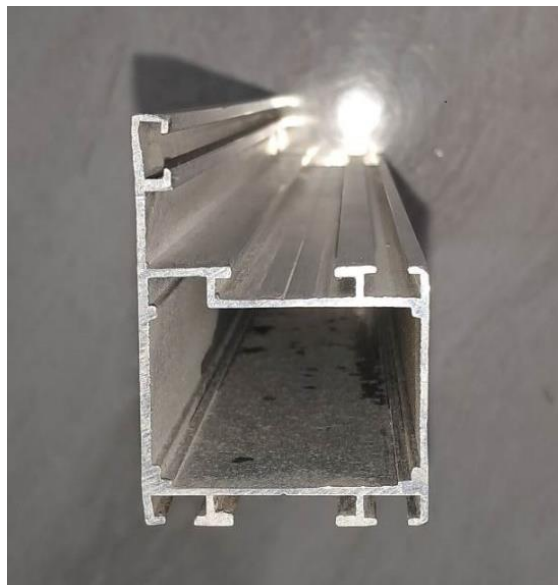
Figure.II.5 : Profilé Creux extrudé en alliage d'aluminium Usine Algal+ M'sila

Un exemple réel de profilé creux fabriqué par filage nourri, en utilisant la filière creuse du type porthole est montré dans **La Figure. II.5**.

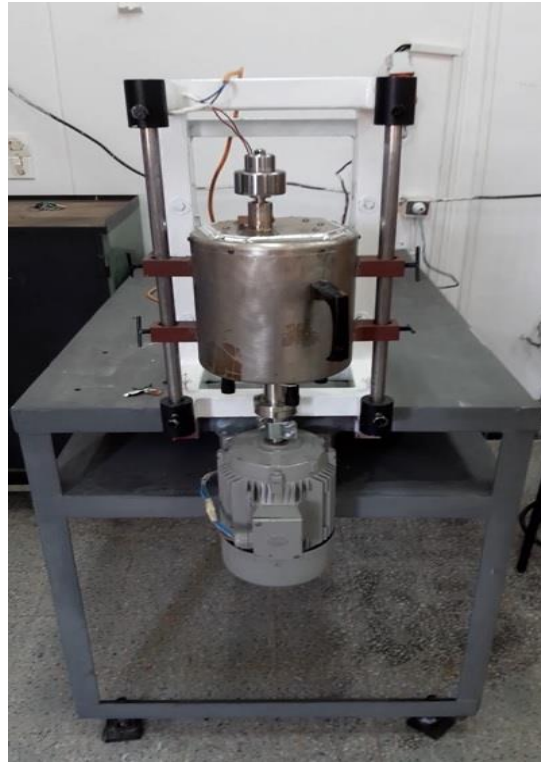
Figure.II.8 : Photo réelle du BE2CTC

La **Figure.II.8**, constitue une photo réelle du BE2CTC :

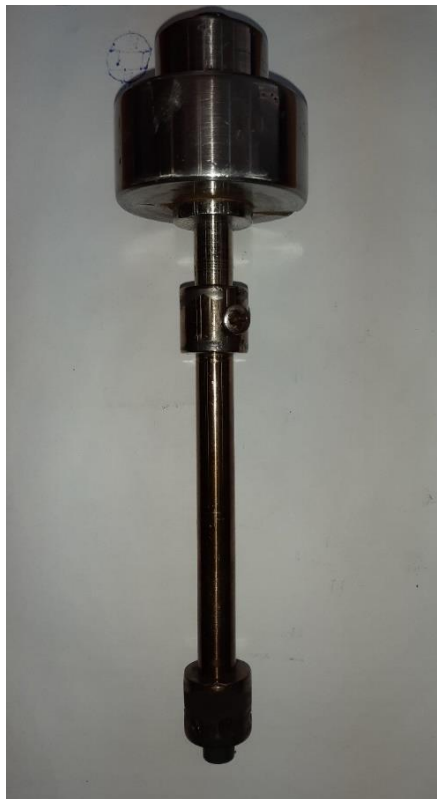
Figure.II.9 : Photo du porte pions comprenant un Pion Fixé

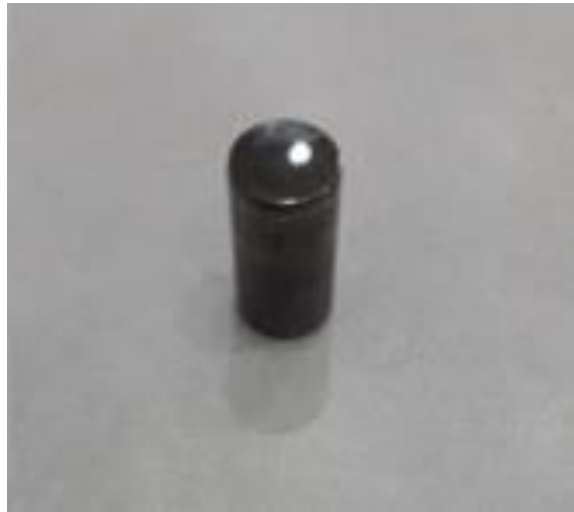
Figure.II.12 : Pion cylindrique à tête plate usiné en acier H13

L'aspect final après usinage du pion fabriqué est montré dans la **Figure.II.12** :

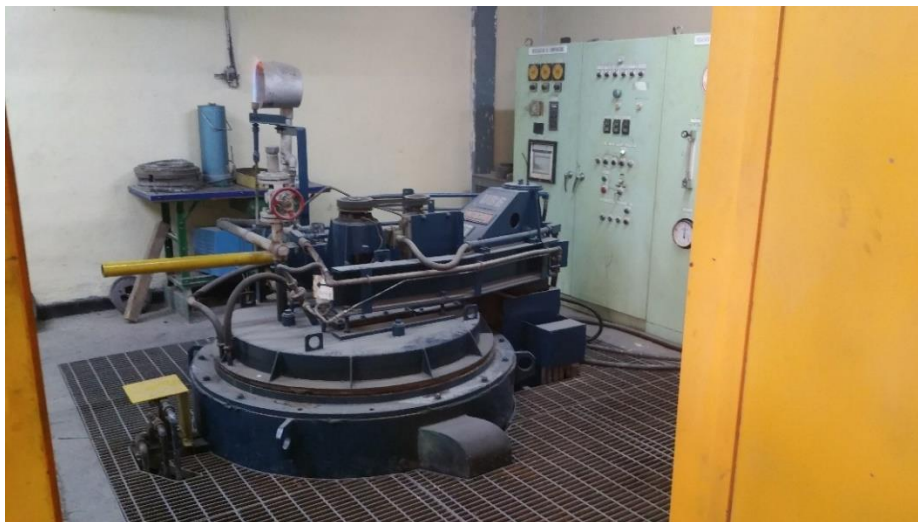
Figure.II.15 : Four de nitruration gazeuse UBE-NACHI, Japan (Usine Algal+ M'Sila)

Le traitement de nitruration gazeuse a été réalisé dans un four industriel de marque UBE-NACHI, JAPAN Année 1980, au niveau de l'entreprise ALGAL+ M'Sila ; comme présenté dans la **Figure.II.15**

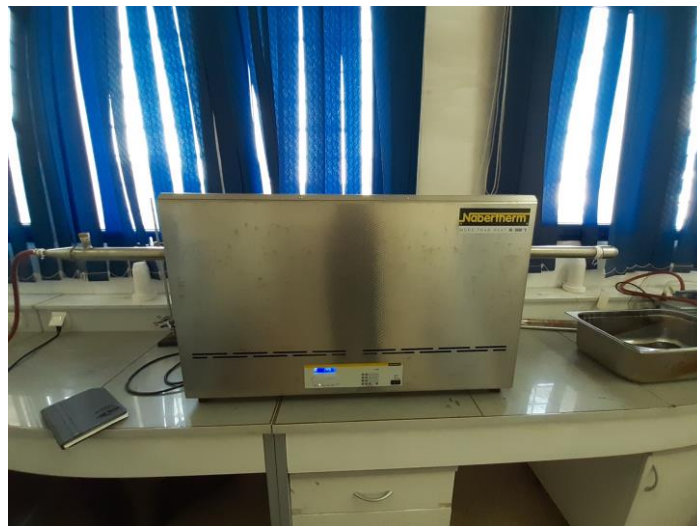
Figure.II.17 : Installation de trempe sous atmosphère contrôlée

Un deuxième groupe d'échantillons a été pris des échantillons traités à 900°C pendant 6h. Ensuite, ils ont été préchauffés, austénitisés et trempés suivant la même procédure qui a été déjà décrite dans la section II.6.1 ; dans un four tubulaire de marque Nabertherm P330 équipé d'une installation spécifique pour permettre les traitements sous atmosphère contrôlée. L'installation est composée d'un tube en inox alimenté d'une pression d'argon pour éviter l'oxydation et la décarburation des échantillons durant l'austénitisation, comme montré dans la **Figure.II.17**.

Après insertion des échantillons, et avant mise en marche du four ; l'oxygène a été chassé du tube par l'ouverture de la vanne d'argon et le réglage du débitmètre à un débit de 30 (l/min). Le tube a été maintenu sous atmosphère d'argon durant toute la période du traitement. A la fin, les échantillons ont été directement trempés dans de l'huile chauffée à 80°C.

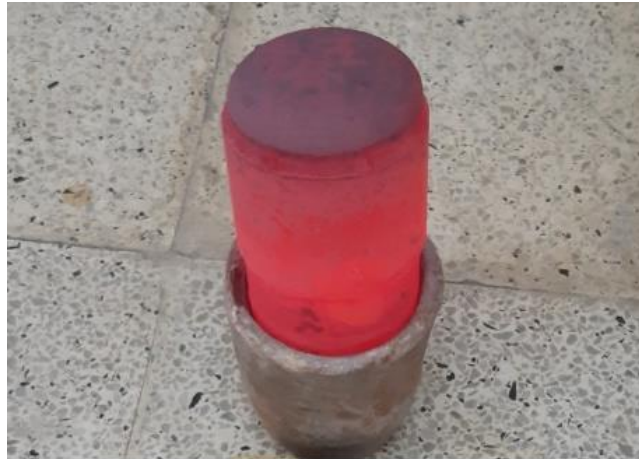
Figure.II.18 : Caisse de boruration (phase refroidissement à l'air) après traitement à 900°C pendant 6h.

Après traitement de boruration, les caisses contenant les échantillons, ont été directement sorti du four et refroidi à l'air ambiant ; suivant les recommandations faites dans les études antérieures [4, 49-52, 54, 55, 58]. La figure suivante montre la caisse de boruration pendant l'étape de refroidissement à l'air :
